Minimalinvasive Sanierung von Erosionsgebissen mittels Presskeramik

Zwei Fallbeispiele mit Verlaufskontrolle

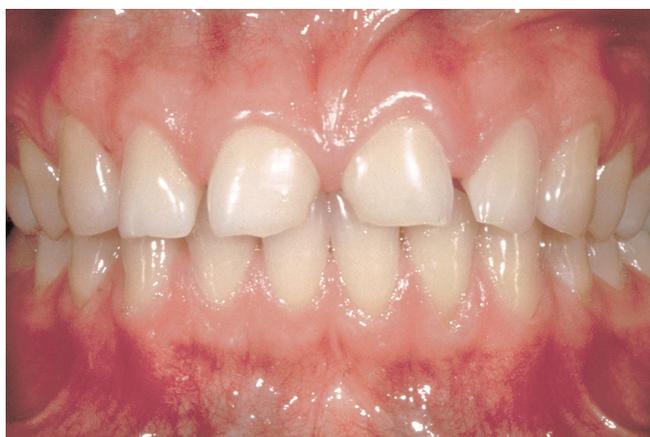
Abb. 1 Ausgangssituation und initialer Befund der 27-jährigen Bulimie-Patientin. Der Zerstörungsgrad des Gebisses erforderte eine Gesamtsanierung

absolviert hatte. Zum Zeitpunkt der Vorstellung konnte die Patientin als geheilt eingestuft werden. Das gesamte Gebiss war durch den jahrelangen Säureangriff so stark geschädigt, dass eine Gesamtsanierung notwendig geworden war (Abb. 1). Besonders prominent zeigten sich die Erosionen palatinal an den Oberkieferfrontzähnen (Abb. 2).

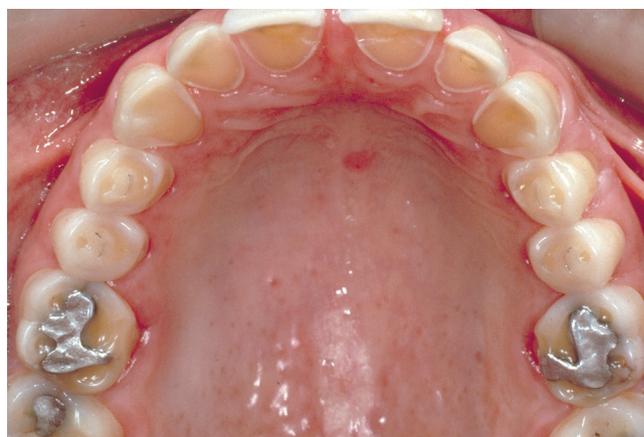
Abb. 2 Auffällig sind die deutlichen Erosionen an den Palatinalflächen der Oberkieferfrontzähne

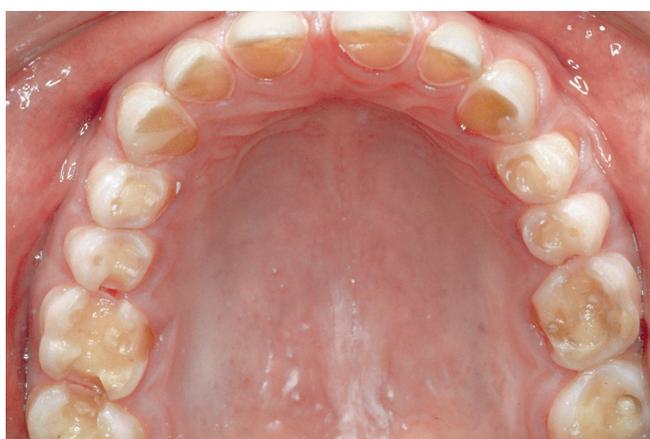
Abb. 3 Durch minimalinvasive Präparation wird ein maximaler Erhalt von Zahnhartsubstanz erreicht

Unser Ziel war es, der jungen Patientin so viel Zahnhartsubstanz wie möglich zu erhalten, was uns mittels schonender, minimalinvasiver Präparation gelang (Abb. 3). Bezüglich des geplanten Zahnersatzes fiel die Wahl auf IPS Empress Esthetic (Fa. Ivoclar Vivadent, Schaan, Liechtenstein). Dieses Vollkeramiksystem auf Leuzitbasis unterscheidet sich von anderen Systemen primär dadurch, dass die Modellationen in Wachs nach deren Einbettung über ein Pressverfahren direkt und weitgehend dimensionsgetreu in Keramik überführt werden. 1993 wurden im Oberkiefer der Patientin insgesamt 14 IPS-Empress-Esthetic-Restaurationen adhäsiv eingesetzt und im Unterkiefer lediglich die vier Molaren versorgt (Abb. 4). Während bei den Frontzahnrestaurationen im Oberkiefer eine Schichtung erfolgte, gelangte im Ober- und Unterkieferseitenzahnbereich die Maltechnik zur Anwendung (Abb. 5).

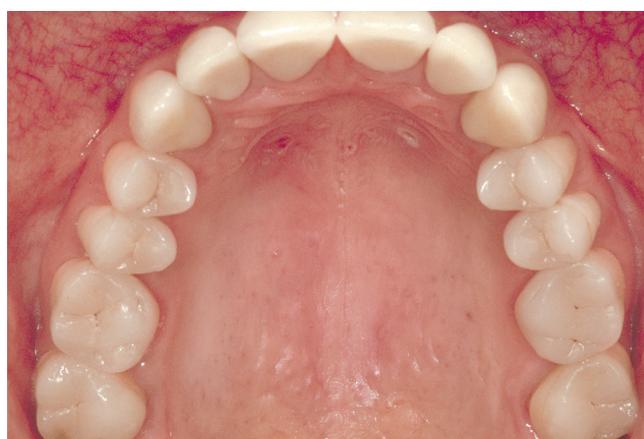
Abb. 4 Im Oberkiefer wurden 1993 insgesamt 14 IPS-Empress-Esthetic-Restaurationen adhäsiv eingesetzt

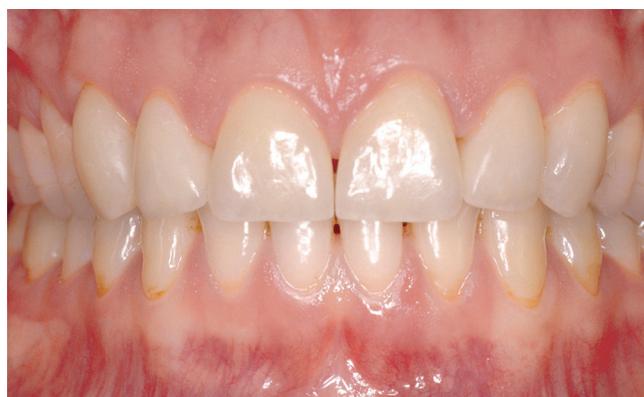
Abb. 5 Fertig sanierter Ober- und Unterkiefer der Patientin. In der Oberkieferfront sind die IPS-Empress-Esthetic-Restaurationen geschichtet, im Seitenzahnbereich des Ober- und Unterkiefers wurde mit der Maltechnik gearbeitet

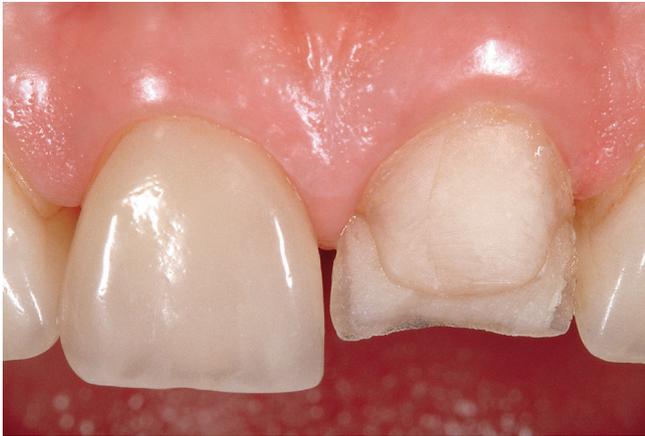
Abb. 6 Nach 8 Jahren: Verlust des bukkalen Anteils der Restauration an Zahn 21. Gut zu erkennen sind die gepresste Struktur des Gerüstmaterials und die aufgesinterte Verblendung

Nach 8 Jahren kam es an Zahn 21 zu einem Teilverlust der Restauration, weil der bukkale Anteil frakturierte (Abb. 6). Da die Patientin glücklicherweise die beiden abgebrochenen Fragmente sichern und mitbringen konnte, waren wir in der Lage, diese mit Tetric Flow/Syntac (Fa. Ivoclar Vivadent) zu rezementieren (Abb. 7 und 8). Im Jahr 2008 – also nach 15 Jahren Tragedauer – frakturierte an Zahn 16 ein Stück am distobukkalen Höcker der Restauration ab. Es wurde mit einem Direktkomposit (Tetric EvoCeram/Syntac) nach entsprechender Vorbehandlung ergänzt (Abb. 9).

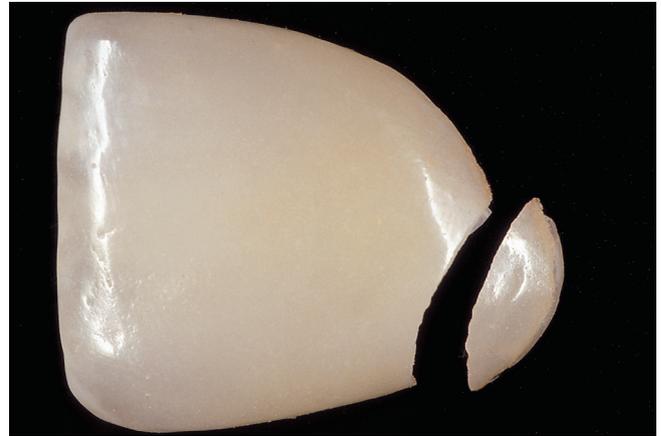
Abb. 7 Die beiden frakturierten Fragmente konnten von der Patientin gesichert werden

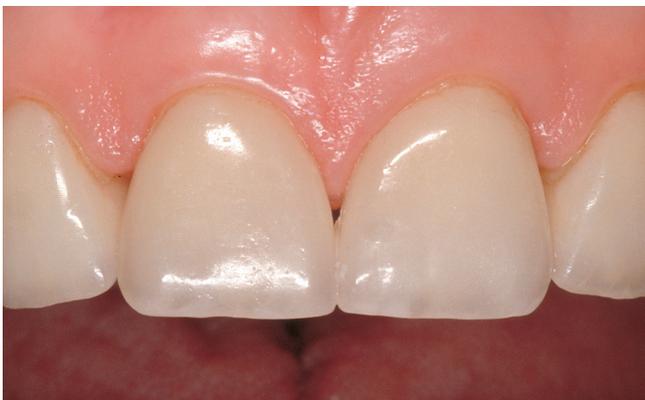
Abb. 8 Die keramischen Bruchstücke wurden mit Tetric Flow/Syntac wieder adhäsiv befestigt. Sowohl die Zahnhartsubstanzen als auch die Keramik sind entsprechend vorbehandelt worden

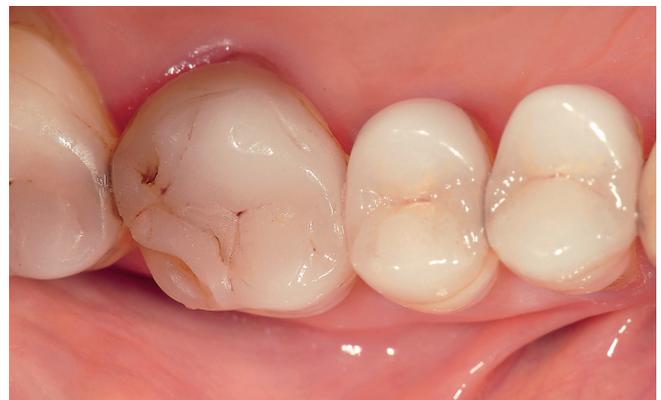
Abb. 9 Nach 15 Jahren (2008): Fraktur an Zahn 16 am distobukkalen Höcker der Restauration. Nach entsprechender Vorbehandlung erfolgte die Reparatur mit einem Direktkomposit (Tetric EvoCeram/Syntac)

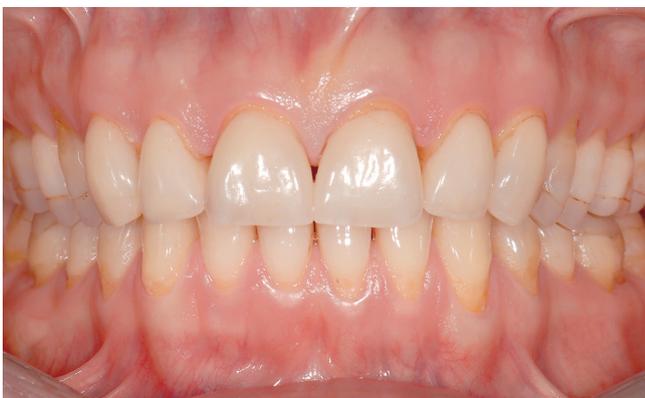
Abb. 10 Situation nach 15 Jahren Tragedauer und Abschluss der Reparatur: Das Ergebnis ist überzeugend. Die Verfärbungen im Zahnhalsbereich stammen von intensivem Teegenuss und konnten größtenteils entfernt werden

sieht, sind auf intensiven Teegeuss zurückzuführen und konnten von der Dentalhygienikerin größtenteils einfach und mühelos entfernt werden.

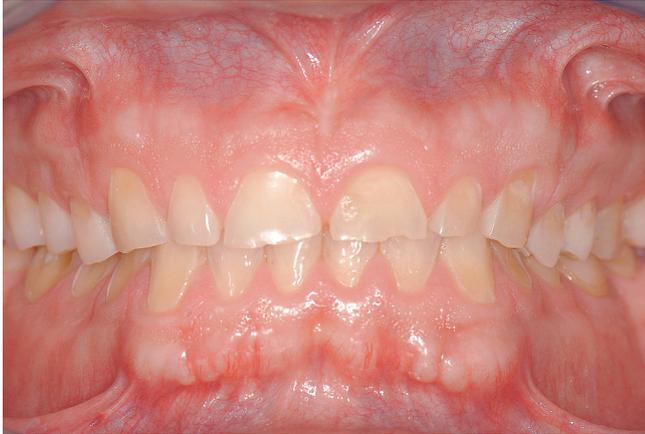
Abb. 11 Ausgangssituation Fall 2: massive Zahnabrasionen/-erosionen bei einem 25-jährigen Reflux-Patienten

Im Jahr 2007 stellte sich ein damals 25-jähriger Patient mit erheblichen Zahnabrasionen und -erosionen vor. Diese waren Folge einer Refluxerkrankung, die jahrelang nicht erkannt und somit nicht behandelt worden war (Abb. 11). Die Erosionen hatten primär zu einem partiellen und sichtlich dramatischen Verlust der mittleren oberen Inzisivi geführt, was den Patienten in seinem Ästhetikbefinden erheblich störte (Abb. 12). Ferner war es im Oberkiefer zu massiven Zahnhartsubstanzverlusten mit Dentinexposition gekommen (Abb. 13).

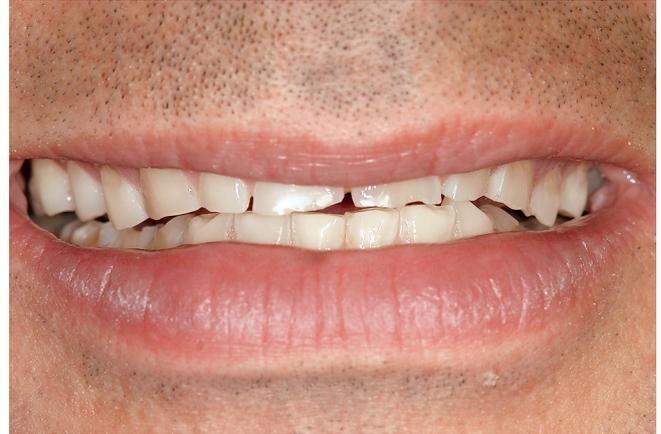
Abb. 12 Die Erosionen haben bereits zum partiellen Verlust der mittleren oberen Inzisivi geführt. Der Patient litt erheblich unter dem ästhetischen Defizit (Zahnlänge)

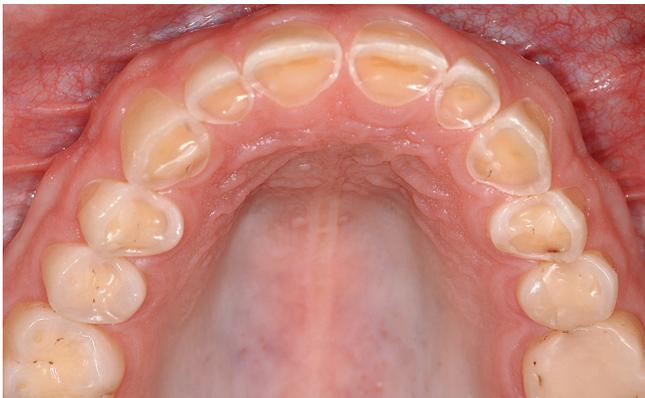
Abb. 13 Die Oberkieferaufsicht zeigt die massiven Zahnhartsubstanzverluste mit Dentinexposition

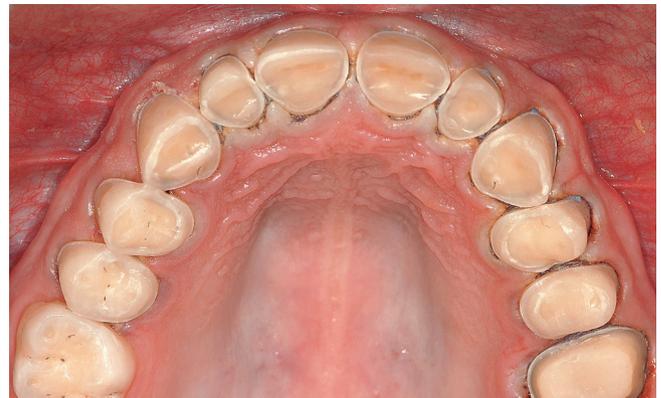
Abb. 14 Situation im Jahr 2007: minimalinvasive Präparation. Bei Zahn 26 (devital) wurde durch eine stabilisierende zirkuläre Präparation eine gingivale Wurzelmanschette („Fassreifeneffekt“) erreicht. Gut zu erkennen ist der mindestens 2 mm hohe verbleibende Dentinraum

Die Präparation ist bei rekonstruierten, endodontisch vorbehandelten Zähnen für den Langzeiterfolg der anschließenden Prothetik von entscheidender Bedeutung. So wurde in diesem Fall minimalinvasiv präpariert, um die Zahnhartsubstanz optimal zu schonen und zu bewahren (Abb. 14, vgl. Abb. 18). Ferner muss immer darauf geachtet werden, dass der Zahnschmelz bestmöglich erhalten bleibt. Nach wie vor ist die Adhäsion auf Schmelz derjenigen auf Dentin deutlich überlegen und somit die zuverlässigere Möglichkeit zur Sicherung der Retention. Bei dem devitalen Zahn 26 wurde durch eine stabilisierende zirkuläre Präparation eine gingivale Wurzelmanschette („Fassreifeneffekt“) erreicht, was eine vollanatomische keramische Versorgung sicherstellt (Abb. 14).

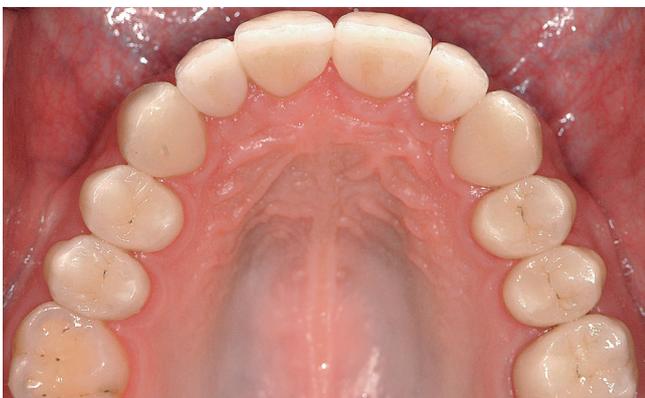
Abb. 15 Im Oberkiefer wurden insgesamt 11 IPS-e.max-Press-Restaurationen adhäsiv eingegliedert

Insgesamt wurden im Oberkiefer 11 und im Unterkiefer 12 IPS-e.max-Press-Restaurationen adhäsiv eingliedert (Abb. 15, vgl. Abb. 19 und 20). An Zahn 11 war – nach Ätzung mit Phosphorsäure – dank des großflächigen Schmelzangebotes eine einwandfreie Retention möglich. Obgleich in diesem Fall auch die Frontzahnrestaurationen mit der Maltechnik gefertigt wurden, kann das Ergebnis ästhetisch als durchaus gelungen bezeichnet werden (Abb. 16 und 17). Abbildung 18 zeigt die in etwa prospektiv zu sanierende Bisshöhe der geplanten Restauration.

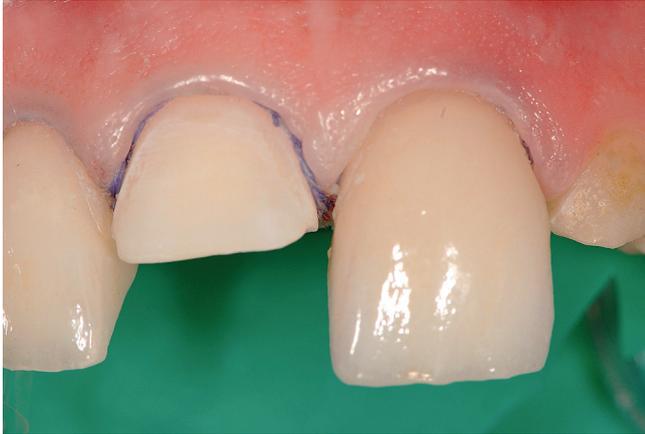
Abb. 16 Zahn 11 zeigt während des Klebevorgangs nach der Ätzung mit Phosphorsäure ein großflächiges Schmelzangebot, das eine einwandfreie Retention der Restauration garantiert

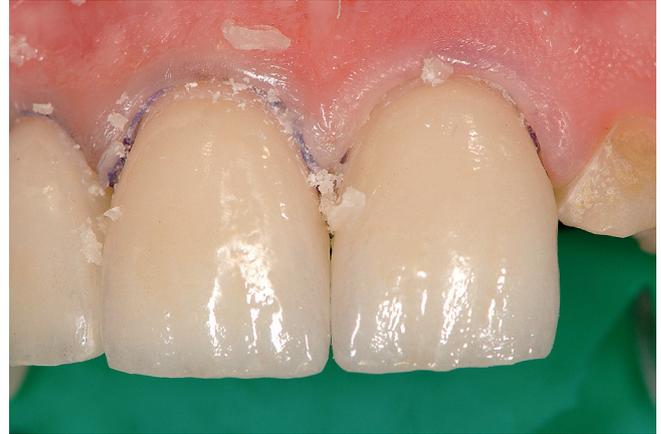
Abb. 17 Zahn 11 unmittelbar nach der Überschussentfernung. Es sind teilweise noch die Reste des lichthärtenden Komposit-Befestigungsmaterials sichtbar (Tetric Flow A1)

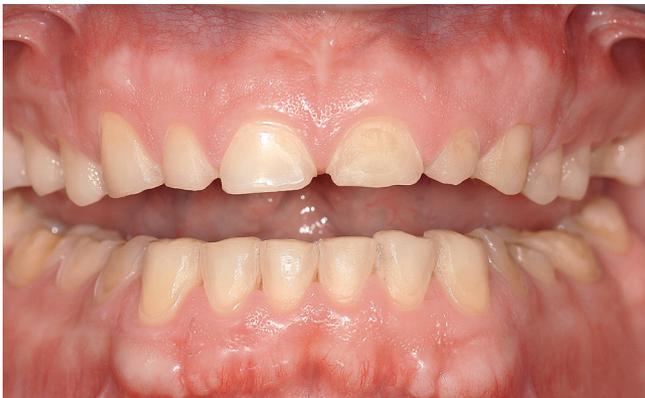
Abb. 18 Diese Abbildung zeigt in etwa die zu sanierende Bisshöhe der geplanten Restauration. Die Zähne sind sowohl im Ober- als auch im Unterkiefer für die vollkeramischen Restaurationen minimal präpariert

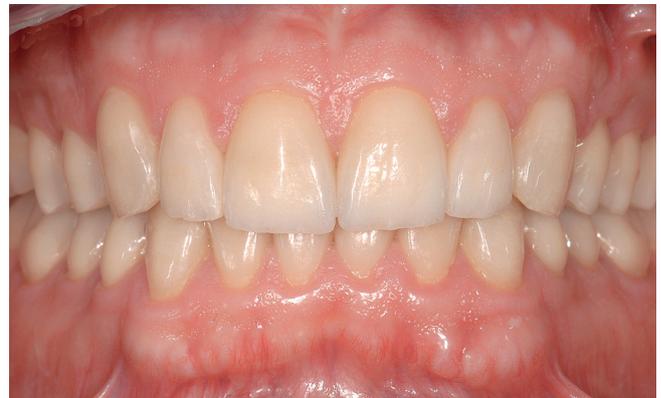
Abb. 19 Sanierung nach 2 Jahren Tragedauer (2009). Sämtliche IPS-e.max-Press-Restaurationen (11 im Ober- und 12 im Unterkiefer) sind mit der Maltechnik gefertigt

Der Patient stellte sich nach 2 Jahren (2009) erneut vor. Die Situation war immer noch einwandfrei und auch farblich stabil (Abb. 19 und 20). Dank der ausgezeichneten werkstoffkundlichen Eigenschaften der Keramik IPS e.max Press in der hier angewendeten monolithische Bauweise (Maltechnik) ist die Gefahr von Frakturen und Abplatzungen deutlich reduziert^{4-6,10}. Der Patient freute sich nach wie vor am deutlich verbesserten Erscheinungsbild des gesamten Gesichtes und war mit seinem funktionsfähigen Zahnersatz sowie den harmonischen, natürlichen Proportionen sehr zufrieden.

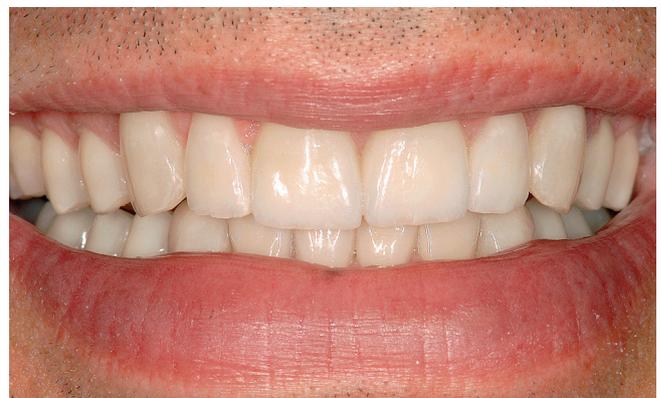
Abb. 20 Die fertige Arbeit in situ. Erreicht wurde eine deutliche Verbesserung des Erscheinungsbildes. Die neue Oberkieferfront wirkt wie gewachsen – dem Wunsch nach einem ästhetischen Äußeren konnte entsprochen werden
